## MARINE SAFETY ADVISORY No. 06-24J

**Subject: INCIDENTS INVOLVING THE STORAGE AND HANDLING OF STEEL PLATES**

**Date: 20 June 2024**

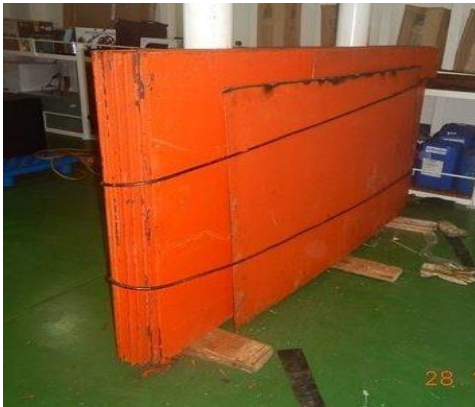
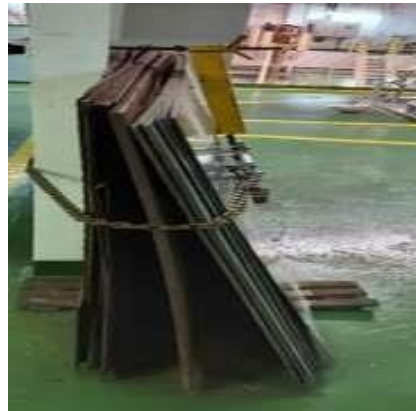
報告された事故のうち 8 件は、鋼板が庫内支柱や隔壁に立てかけて保管され、固縛索や一般的にアングル材または平板で作られた保持板を使って固定（図 1 参照）。使用されていた固縛索は、ロープ、ウェブ・ストラップ（荷締めベルト）、チェーンなどであった。保持板使用の場合、多くのケースで隔壁に溶接されたスタッドボルト、ナットで固定されていた。他の 3 件では、鋼板は専用の保管ラックに保管され、保管ラックの長さに沿って配置された保持板を使って鋼板を所定の位置に固定していた。保持板はボルト、またはスタッドボルトとナットで固定されていた。鋼板取り扱い時、固縛索や保持板を取り外す必要があった。その結果、常に鋼板は横転の危険があった。

図 1: 固縛索を使って保管された鋼板の例。

- 可能な限り、鋼板は吊り具で吊り上げて移動できる場所に水平に保管する。
- 鋼板を垂直に保管しなければならない場合は、固縛を取り外す前、および 取り扱う前に、鋼板の横転を防止する機械的手段を備えたラックに保管する。
- 鋼板を垂直に収納するために設計されたラックは、船の縦軸に沿った向きではなく、横軸に沿った向きとする事。
- ツールボックス・トーク(安全手順説明)と作業前のリスクアセスメントを実施し、鋼板を取り扱う前に人身事故のリスクを特定・除去する。
- 乗組員は、安全でない行為に異議を唱えるため、作業停止権限を行使する事。
- 適切な吊り具および/または手作業用機器を作業現場に設置する事。
